EL VIADUCTO SOBRE EL POLCEVERA EN GÉNOVA

CLAVES SOBRE SU DISEÑO E HIPÓTESIS DE ROTURA

ALEJANDRO CASTILLO LINARES

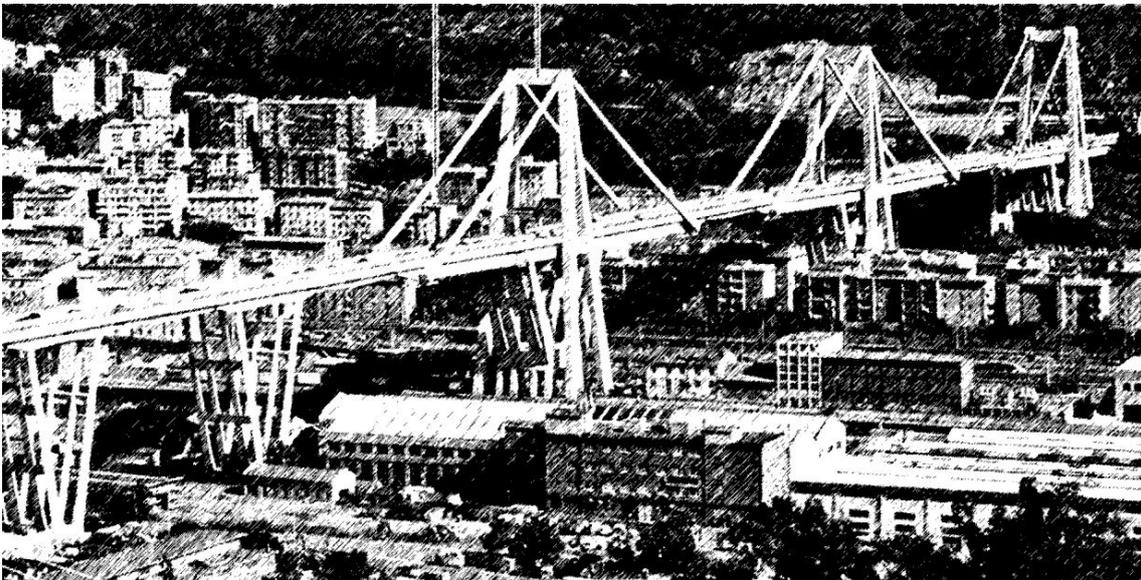
Figura 1: Viaducto de Polcevera antes del colapso

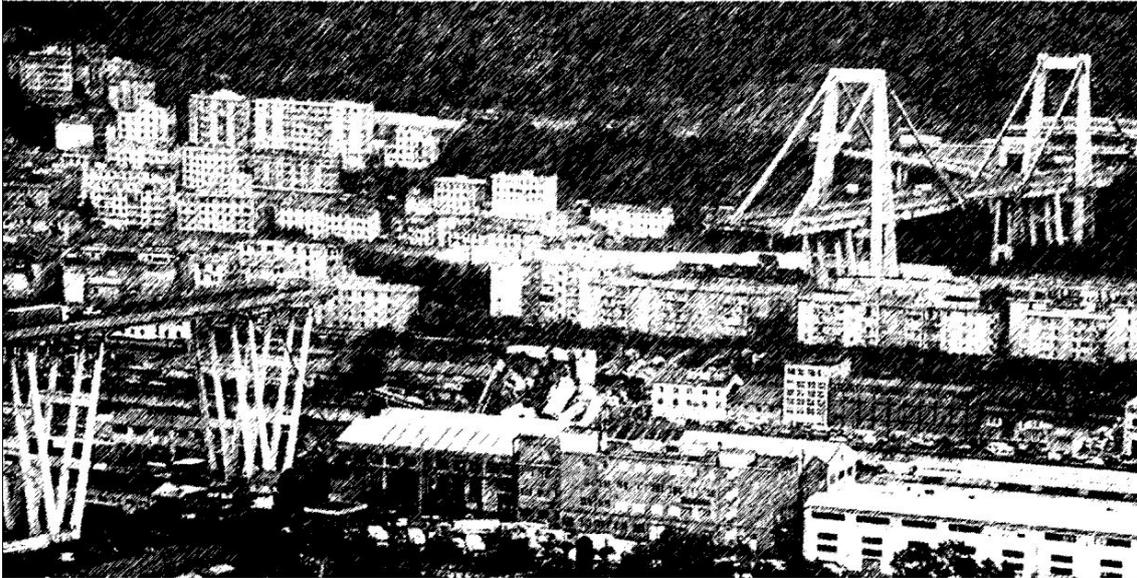
Recientemente se ha producido el colapso estructural del Viaducto sobre el Polcevera, en la ciudad italiana de Génova. El suceso ocurrió en torno a las 12.00 horas locales del pasado 14 de agosto, cuando un tramo de unos 200 m del viaducto diseñado por Morandi se derrumbó, sepultando bajo los escombros a varios vehículos.

Figura 2: Viaducto de Polcevera tras el colapso

La rotura de uno solo de los tirantes es capaz de provocar, sin duda, un colapso global del viaducto. En efecto, es tan enorme el orden de magnitud de la reacción estabilizadora que proporciona la fuerza del tirante que su desaparición aumentaría casi en cinco veces los esfuerzos en el tablero, aparte de que el pilono sería incapaz de resistir el desequilibrio de fuerzas horizontales derivado de la ausencia del tirante. Los efectos dinámicos de la rotura generarían además un efecto negativo multiplicador. Irremediablemente la pila y tableros directamente asociados al supuesto tirante fallido se desplomarían.

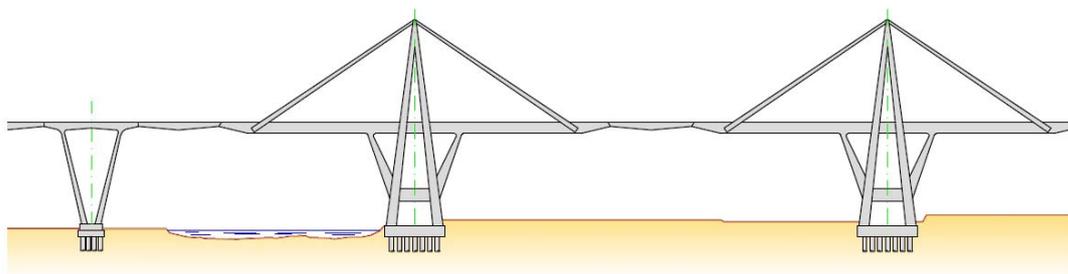
Figura 3: Esquema general de Viaducto de Polcevera

El viaducto denominado “principal” sobre el Polcevera tiene una longitud total de unos 1100 m distribuidos en 11 vanos, donde pueden destacarse dos tipologías fundamentales:

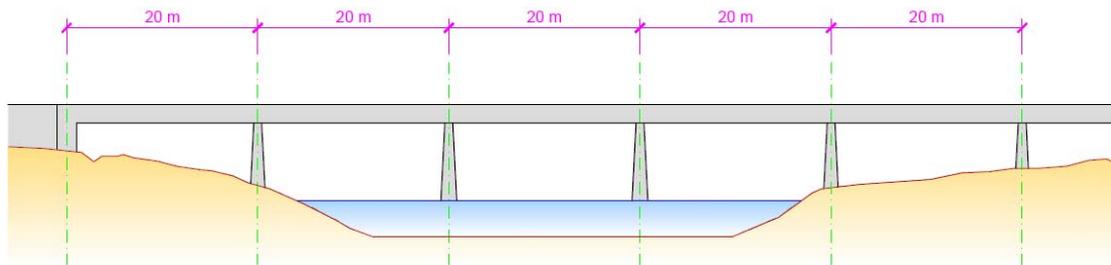
Figura 4: Solución inicial para el acueducto de Tempul

El antecedente de estos puentes atirantados de primera generación cabe buscarlo en el Acueducto de Tempul sobre el río Guadalete (Jerez de la Frontera, Cádiz), diseñado por el Ingeniero de Caminos Eduardo Torroja y terminado en 1927. La solución inicial de este acueducto proponía una estructura continua constituida por 14 vanos de cajones de hormigón de 20 m de longitud apoyados sobre pilas; sin embargo la mala calidad del terreno en el cauce del río indujo a Torroja a buscar una solución diferente, consistente en eliminar los dos pilares del cauce sustituyéndolos por un vano del triple de longitud, gracias a unos tirantes de acero.

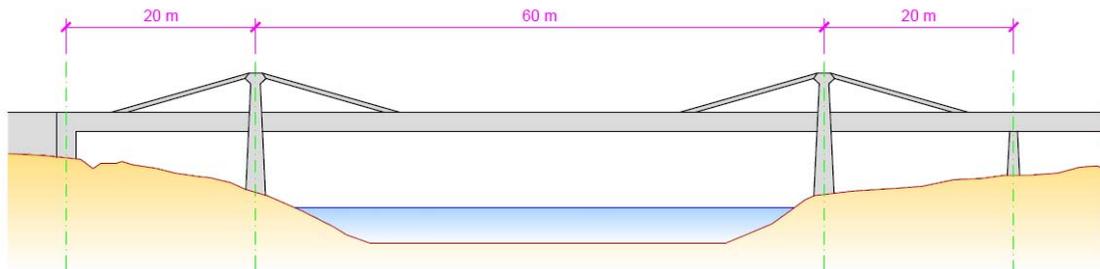
Figura 5: Solución atirantada para el acueducto de Tempul, finalmente construida

El funcionamiento de los tirantes es muy claro: ejercen en su anclaje con el tablero una fuerza cuya componente vertical quiere simular a la de la pila eliminada, equilibrando en parte las flexiones debidas a las cargas gravitatorias del dintel. Además, la componente horizontal del anclaje provoca una favorable precompresión longitudinal en el tablero.

Los tirantes de la obra de Eduardo Torroja estaban formados por 4 cables de acero de 63 mm de diámetro compuestos por 7 cordones de 37 alambres cada uno. Estos tirantes solo se protegían al final del proceso constructivo, recubriéndolos de hormigón, de manera similar a como posteriormente haría Morandi.

Como singularidad adicional, Eduardo Torroja decidió tensar los tirantes, para lo cual hormigonó separadamente la cabeza de los pilonos del resto de la pila con el fin de que pudiera desplazarse verticalmente con libertad. Tras el fraguado del hormigón se levantó la citada cabeza de las pilas con gatos hidráulicos, consiguiendo así la tensión de los cables que hicieron que se despegaran los tramos de la cimbra. Finalmente se hormigonaron los huecos que había entre las pilas y sus cabezas, para rematar la ejecución de la obra hormigonando a

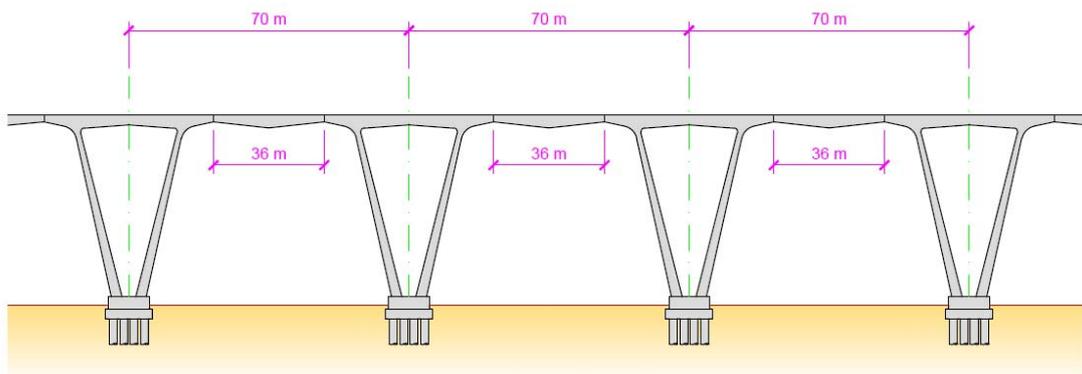
- El sistema no atirantado para los tramos de menor luz: comprendido entre las pilas 1 a 8 se caracteriza, sobre todo, por las pilas en “V” formadas por dos puntales inclinados convergentes hacia tierra sobre el encepado y unidos en cabeza por un tablero de hormigón armado que se extiende en voladizo 7 m a cada lado, adyacentes a la luz central, de 23 m.

Entre estos sistemas de pilas “paratriangulares” se apoyan unos tableros de vigas prefabricadas pretensadas tipo cantiléver de 36 m de longitud, para terminar de materializar los vanos de luz total 70 m.

Figura 6: Vanos no atirantados del viaducto sobre el Polcevera

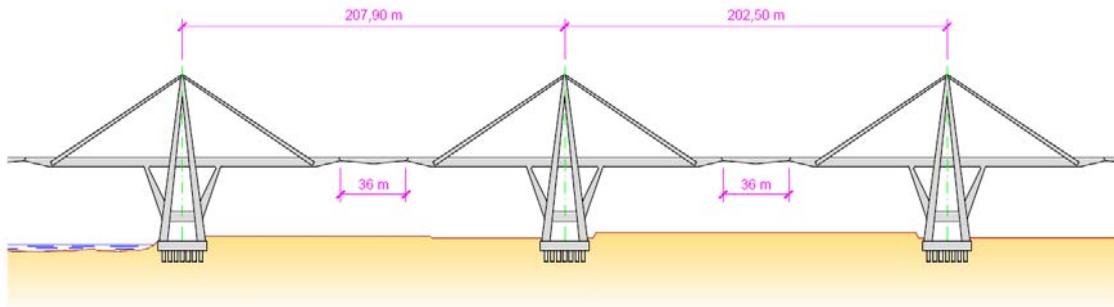
- El sistema atirantado para los tres tramos de mayor luz: situado entre la pila 8 y el estribo. Cada vano, de casi 210 m de luz, consiste en vigas voladas 87 m por ambos lados del eje de las pilas y sostenidas en su extremo por un doble sistema de tirantes de acero pretensado que pasan sobre un caballete posicionado en la cabeza de los mástiles. En los extremos de las vigas voladas se apoyan tramos cantiléver de 36 m de longitud, en forma similar a como ocurre en los vanos más cortos.

Figura 7: Vanos atirantados del viaducto sobre el Polcevera

La anchura del viaducto es de 18 metros, conteniendo cuatro carriles carreteros. El tablero ejecutado in situ consta de tres vigas cajón de sección variable, unidos a la losa superior y a un conjunto de diafragmas intermedios.

Los cimientos de las torres consisten en encepados de 60 pilotes de 150 cm de diámetro, de longitudes comprendidas entre 25 y 43 m, empotrados en el sustrato rocoso subyacente a los suelos aluviales. Los mástiles atirantados se elevan 90 m desde el nivel del suelo, y poseen unos jabalcones que le dan apoyo adicional al tablero a unos 23 m de distancia del eje de la pila.

Los tirantes se componen de haces de 352 alambres de alto límite elástico y diámetro nominal 0.5". Están conectados al tablero por medio de un diafragma y pasan sobre el mástil sobre una costilla especial formada por elementos metálicos embebidos en el hormigón. Los tirantes se pretensaron con gato hidráulico de manera que para el estado de cargas permanentes el sistema quedara equilibrado, resultando la componente vertical de la fuerza del tirante similar a la de un apoyo rígido ficticio que ocupara su lugar.

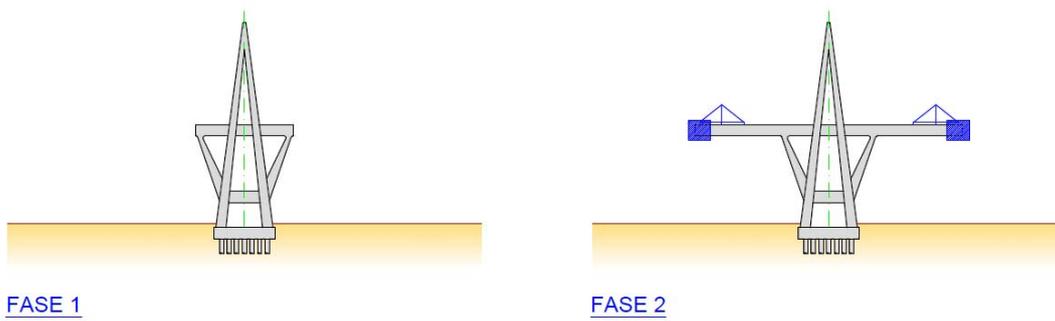
El procedimiento constructivo de los vanos principales comenzó con la ejecución, mediante procedimientos convencionales, de los mástiles y del tramo de tablero situado entre los puntales inclinados.

A continuación, y por el procedimiento de avance en voladizo, se construyó el resto del tablero hasta alcanzar, de forma compensada por ambos lados de la pila el punto teórico de conexión con el tirante y apoyo del tramo isostático cantiléver. Para ello se utilizó un pretensado exterior superior provisional, eliminado posteriormente cuando los tirantes entraron en acción.

Figura 8: Fases 1 y 2 de la construcción de los vanos atirantados

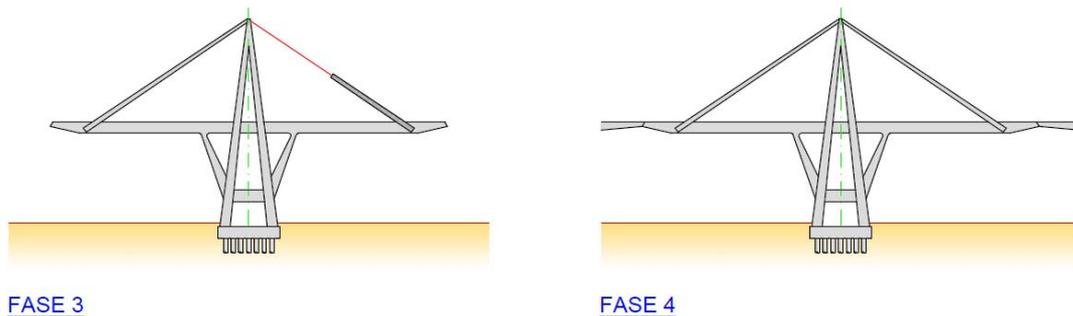
Posteriormente se instalaron los tirantes de acero, pretensándolos mediante gatos hidráulicos. La construcción del recubrimiento de hormigón de los tirantes se realizó mediante encofrados rectangulares en puestas de 3 m de longitud, y su pretensado con alambres adicionales.

El tramo cantiléver central formado por vigas doble T prefabricadas pretensadas se ejecutó mediante lanzamiento de las vigas, una vez terminadas las operaciones anteriormente descritas.

Figura 9: Fases 3 y 6 de la construcción de los vanos atirantados
